## Teknisk Bulletin TB - 0109

To : Ejere af alle trailermonterede 120 maskiner  
From: Malcolm North  
Date: 26/06/2014  
Our Ref TB- 0109  
Re: Revnet cylinder

Affected: Alle trailermonterede 120 modeller produceret siden 1985 til dato

### Obligatorisk Sikkerhedstjek – 120M/H/T

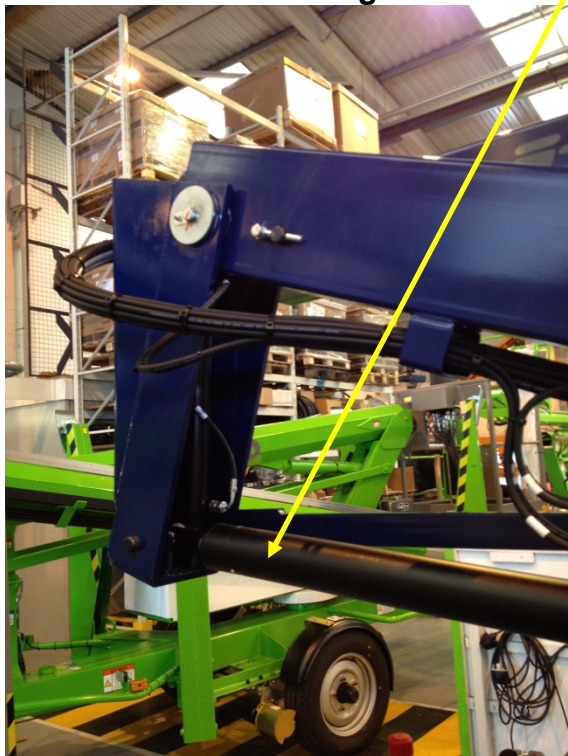
Fig 1.

Det er blevet konstateret, at løftecylinder 2 (fig. 1) med tiden kan lide af materialetræthed omkring akslens omdrejningspunkt (fig.3). Vores resultater peger på en række potentielle faktorer, der kan bidrage til denne træthed, såsom vibrationer gennem vejtransport, manglende bom rejse klemme og indvirkning på maskinens struktur.

I lyset af dette anbefales det, at en yderligere visuel inspektion af cylinderen ud over de daglige / ugentlige / månedlige inspektioner skal finde sted umiddelbart. Cylinderen kan inspiceres visuelt i hvilestilling på den øvre overflade, derefter igen vedrørende den nederste overflade ved at aktivere pågældende cylinder til fuld højde. Hvis det under inspektionen viser sig at malingen ikke er revnet i overfladen, så er ingen yderligere handling påkrævet. Skulle malingen vise tegn på revner, vil fjernelse af malingen være nødvendig for en nærmere inspektion af kromakslen.

**Enhver cylinder fundet med tegn på revnedannelse bør udskiftes omgående og maskinen belastningstestes.**

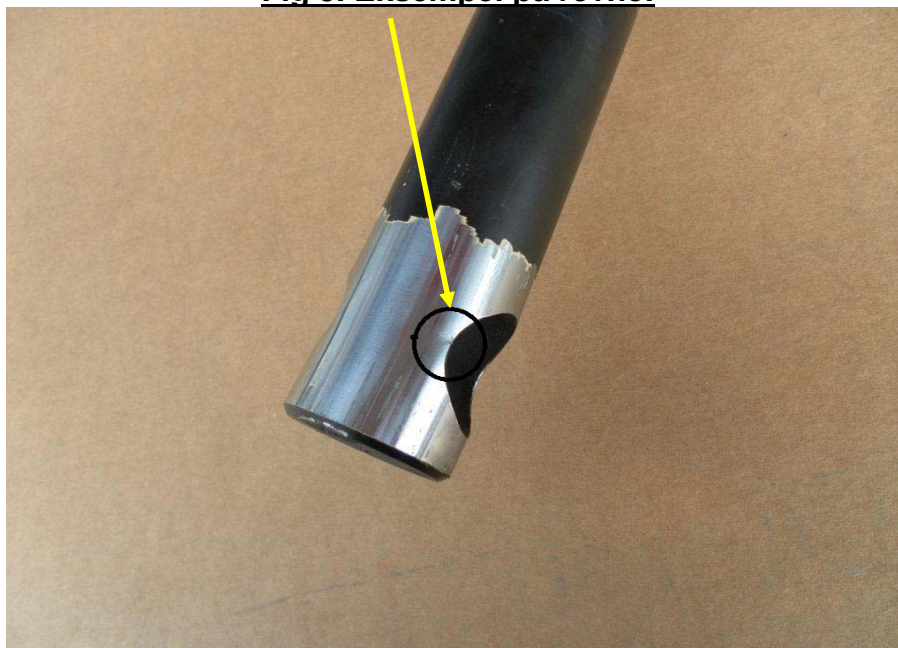
## Fig 3. Eksempel på revne:
